1.1 IDENTIFICATION	
TITRE DU PROJET	Fabrication de toiles non tissées pour masques de protection individuelle
EMPLACEMENT DU PROJET	Chemin de l'aviation, Dorval, Qc.
No. DU PROJET ou PERMIS	PMI-02-21-D018
DESCRIPTION DU PROJET (2-3 paragraphes sur le lieu, l'objectif visé, l'ampleur et les bénéfices du projet)	<p>La situation pandémique actuelle a considérablement augmenté les activités de Meltech Innovation Canada Inc. (ci-après « Meltech ») à son centre du 2555 Chemin de l'Aviation.</p> <p>Ne pouvant s'agrandir sur son site actuel, l'entreprise cherche un emplacement à proximité pour ajouter une ligne de production, des capacités de stockage et d'export de toiles non tissées. La partie nord du lot 5 599 104 est un emplacement idéal en ce sens et il peut accueillir les, plus ou moins, 40 000 pieds carrés qui sont nécessaires.</p> <p>La nouvelle ligne procèdera à l'extrusion de la matière première, le filage, la trempe, l'étirage à l'air, formation de bande, le calandrage, l'enroulement et la coupe. Cet ajout permettra à l'entreprise d'offrir des masques de protection individuelle de fabrication canadienne à ses partenaires d'affaires privés et institutionnels.</p>

Meltech Innovat

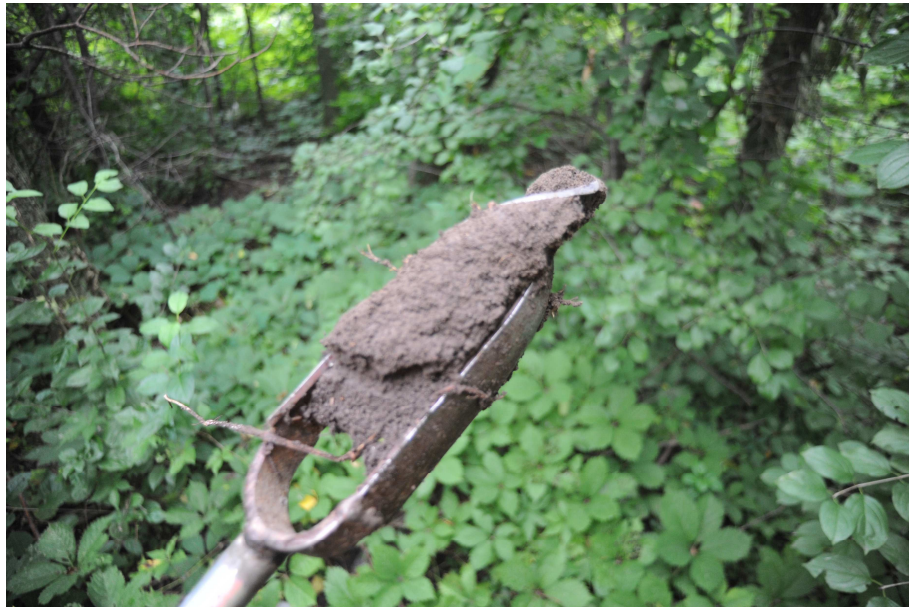
Photographie 6: Horizon A du boisé résiduel.

Lors des travaux sur le terrain, des échantillons de sols sont réalisés de façon systématique à chaque station d'inventaire dans les groupements du site ainsi que pour confirmer la délimitation de certains milieux humides. La carte pédologique de l'IRDA a été consultée sur l'outil Info-sols du MAPAQ (2020) afin de vérifier la pédologie générale du secteur.

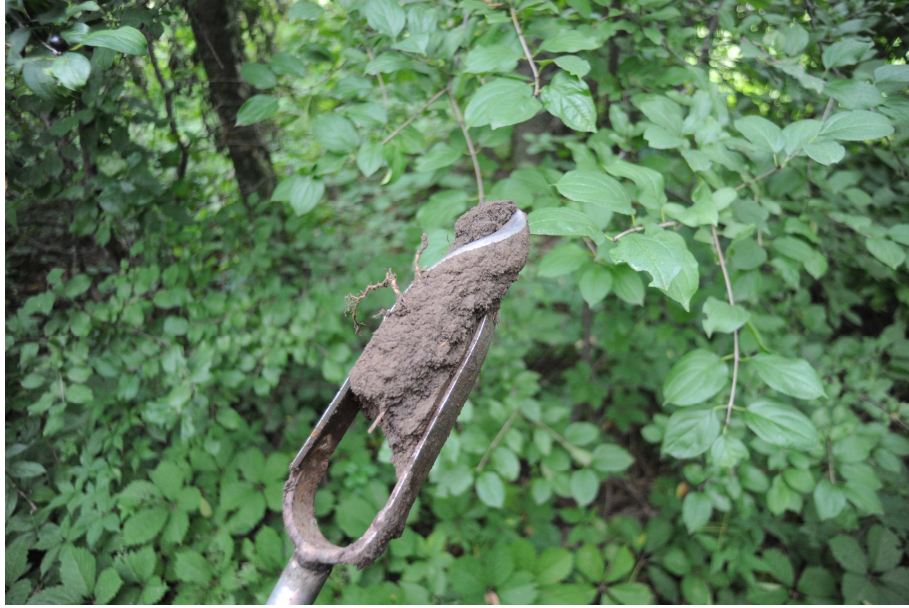
Photographie 7: Horizon B du boisé résiduel.

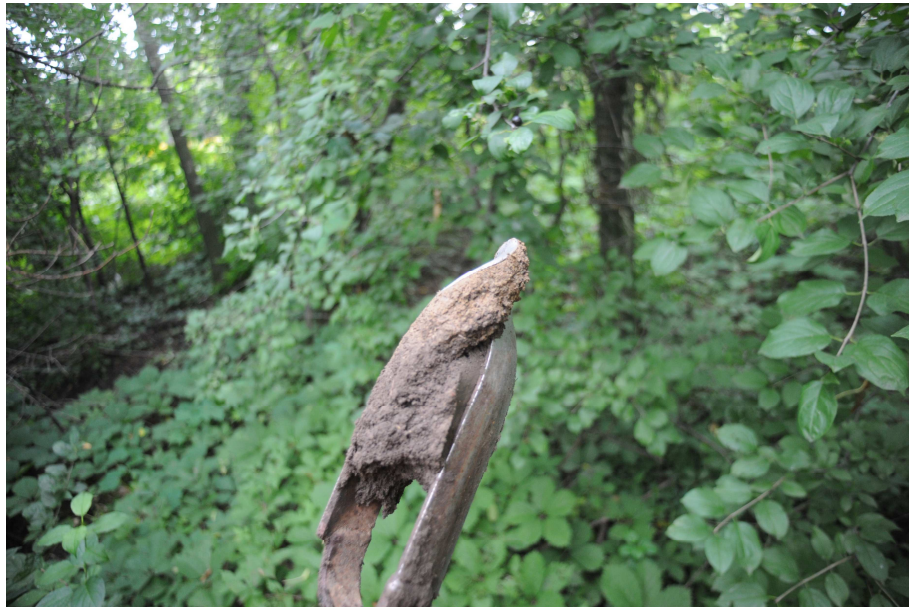
Photographie 8: Horizon C du boisé résiduel.

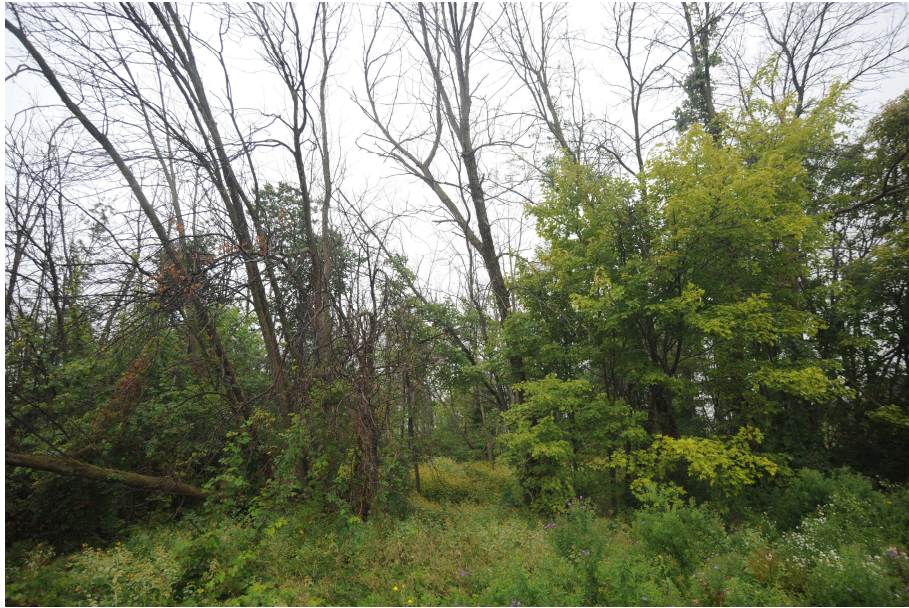
Photographie 9: Marécage sud-est à l'extérieur du site

Deux milieux humides sont présents à l'extérieur du site. Respectivement à 60 et 165 mètres de la zone des travaux. Il s'agit de deux marécages arborescents composés d'*Acer rubrum* (Érables rouges) et *Fraxinus pennsylvanica* (Frênes rouges) qui

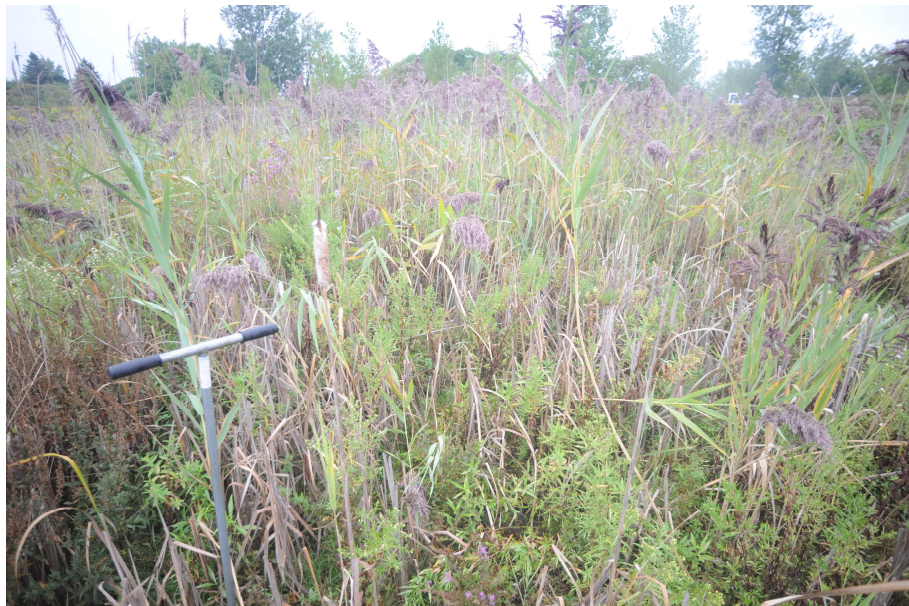
Photographie 10: Phragmite dans un fossé (noue engazonnée) sur le site.

Deux zones sont envahies par le *Phragmites australis*. À ces endroits, une vérification du caractère humide a été effectuée. Sous les *Phragmites australis*, les *Poa pratensis* sont encore présents et en grand nombre, de plus aucun signe d'oxydoréduction n'est visible en profondeur. Le sol y est très compacté. Notons aussi que ces deux zones correspondent à un vert de départ (le plus à l'ouest) et au début du fairway nord.

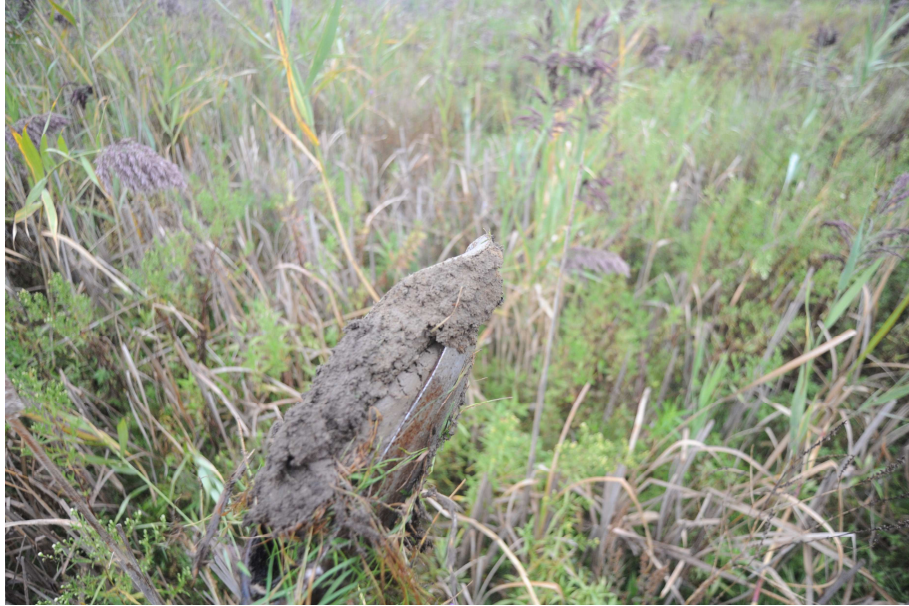
Photographie 11: Sol compacté du fossé (noue) sur le site.

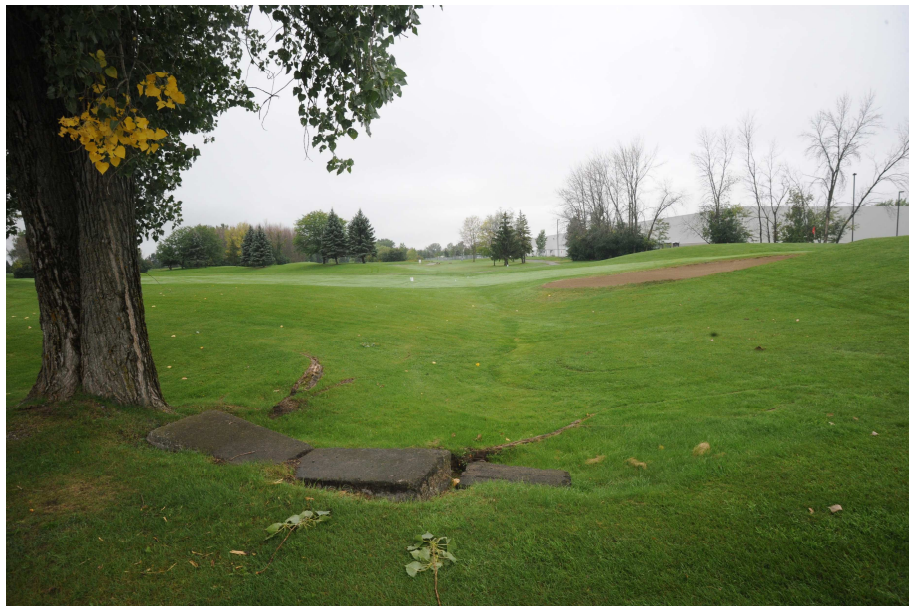
Photographie 12: Vue d'un fossé de type noue engazonnée et entretenu en bordure du site.

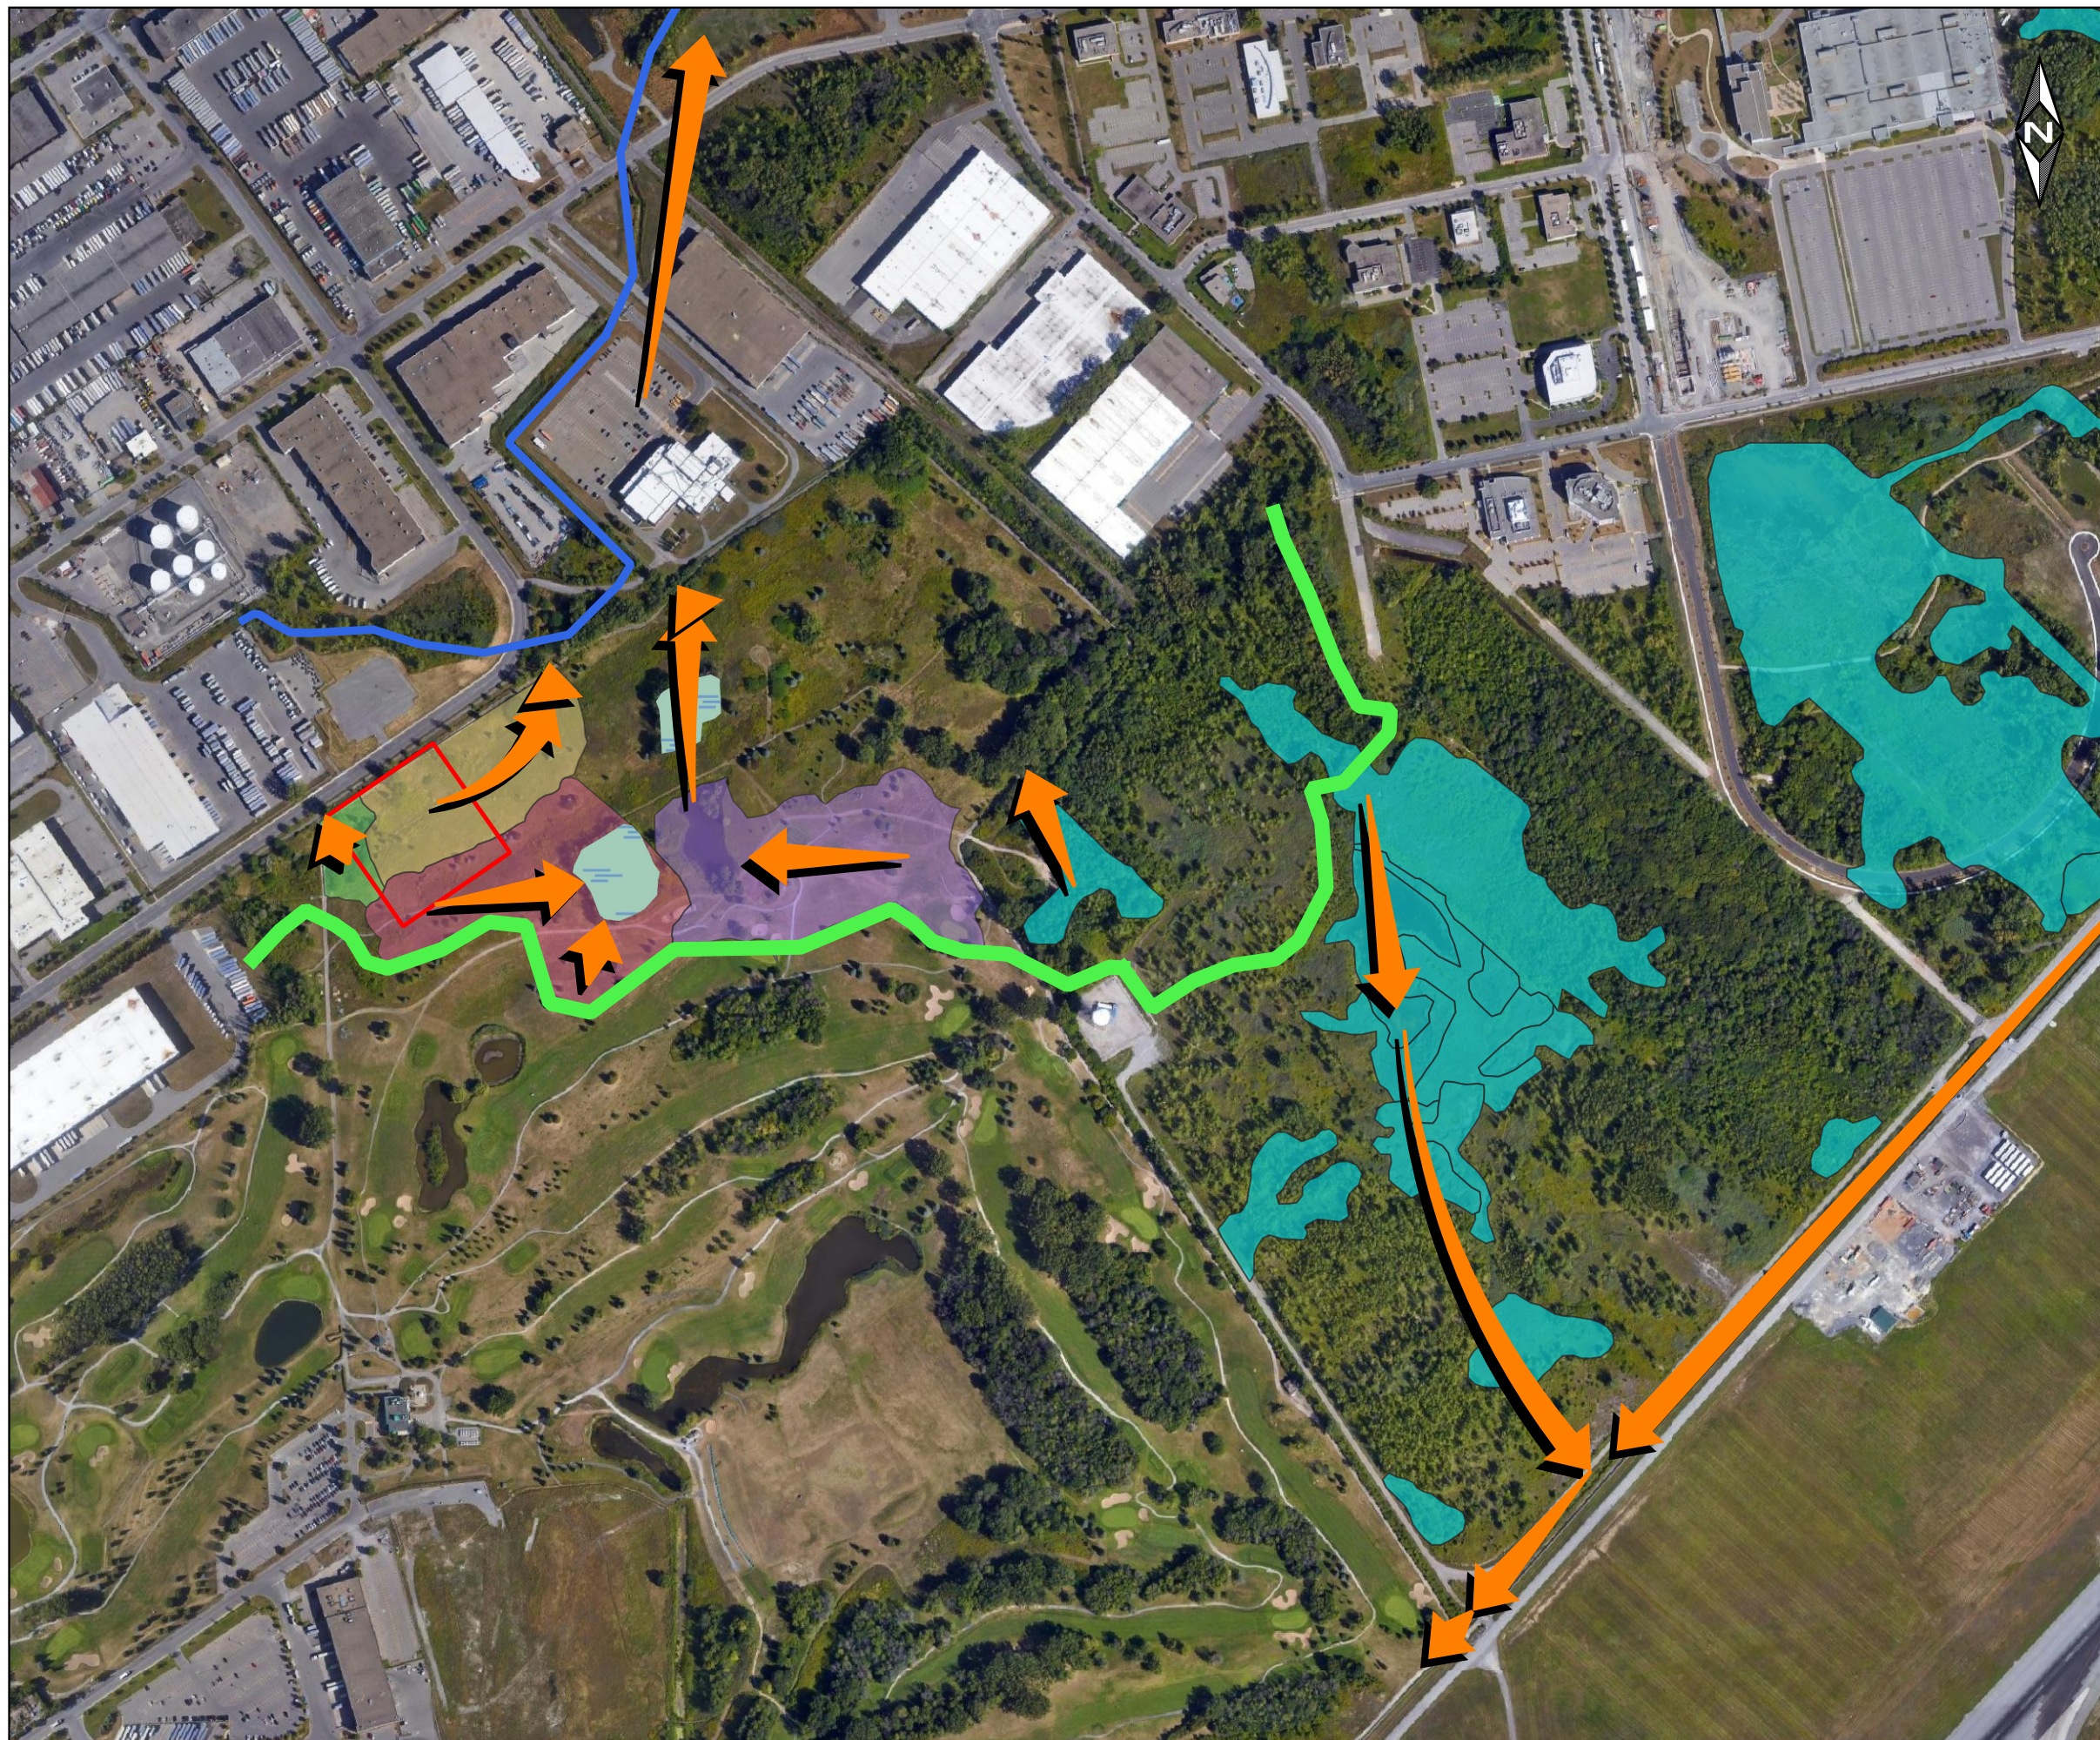
Carte 4

Drainage du Projet rue de l'aviation et du Technoparc
